# Freiwillige Feuerwehr Bad Harzburg

# Abschlussbericht

## Gebäudefeuer Bismarckstraße 35

in Bad Harzburg am 14. Januar 2009

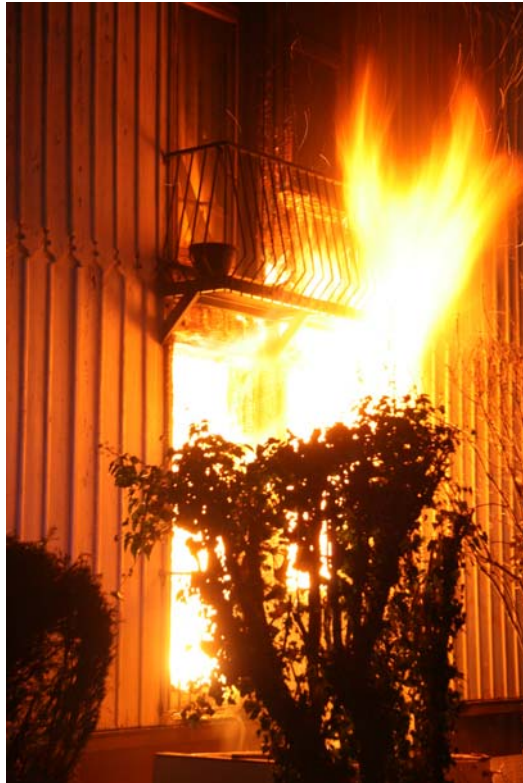
**17:13 Uhr:** Situation nach dem Eintreffen der ersten Kräfte. Deutlich sichtbar der Flammüberschlag ins darüber liegende Geschoss. Foto (GZ).

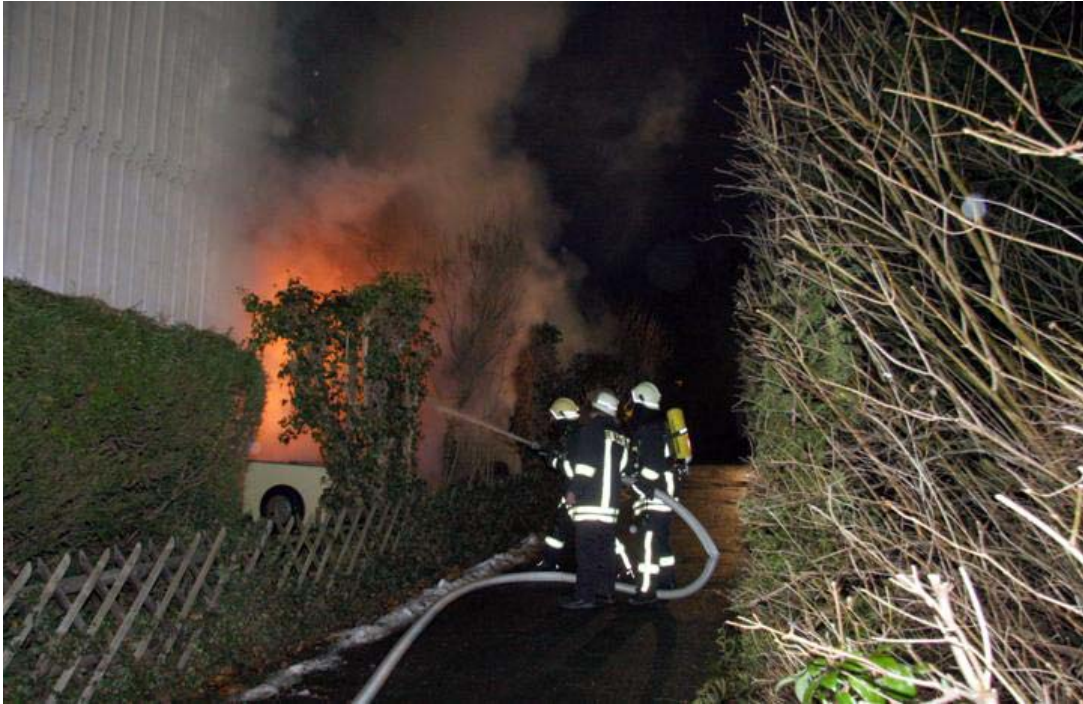
Der B-Rohreinsatz war zur Verhinderung eines Übergreifens der Flammen auf das darüber liegende Geschoss richtig und wirkungsvoll. Allerdings bleibt das Hineinspritzen in die Brandwohnung fraglich. Vermutlich wurde so eine große Menge an zusätzlichen Wasserdampf erzeugt, und dieser suchte sich seinen Weg in Richtung Treppenraum. Hierzu liegen mittlerweile relativ gesicherte Erkenntnisse vor. Anfängliche Spekulationen konnten anhand der Auswertung des von der Presse dankenswerterweise zur Verfügung gestellten Bildmaterials bestätigt werden.

**17:19:20 Uhr:** In diesem Moment erfolgt ein Löschangriff direkt in die Brandwohnung hinein unter Verwendung eines B-Rohres und Vollstrahl. (Foto: GZ)

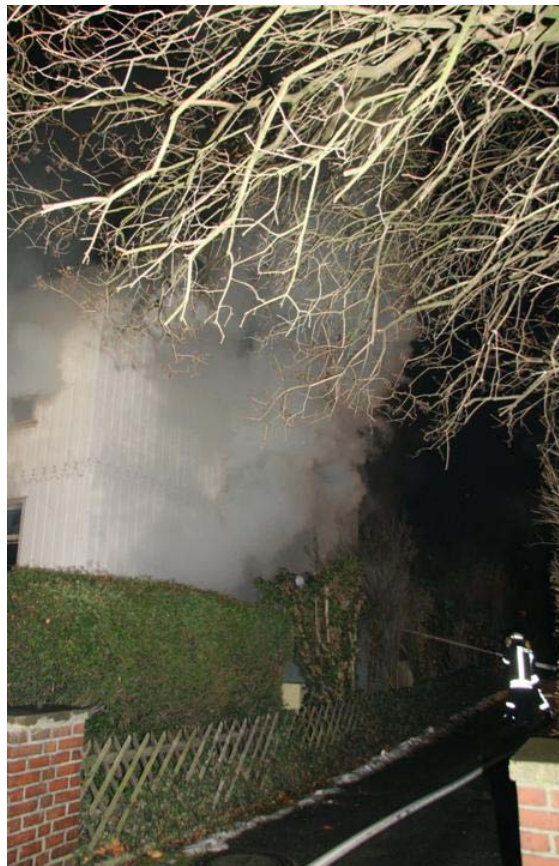
**17:19:50 Uhr:** Deutlich sieht man die Wirkung des B-Rohres. Das Feuer ist fast gelöscht, aber dadurch entstand auch eine große Menge an Wasserdampf. (Foto: GZ)

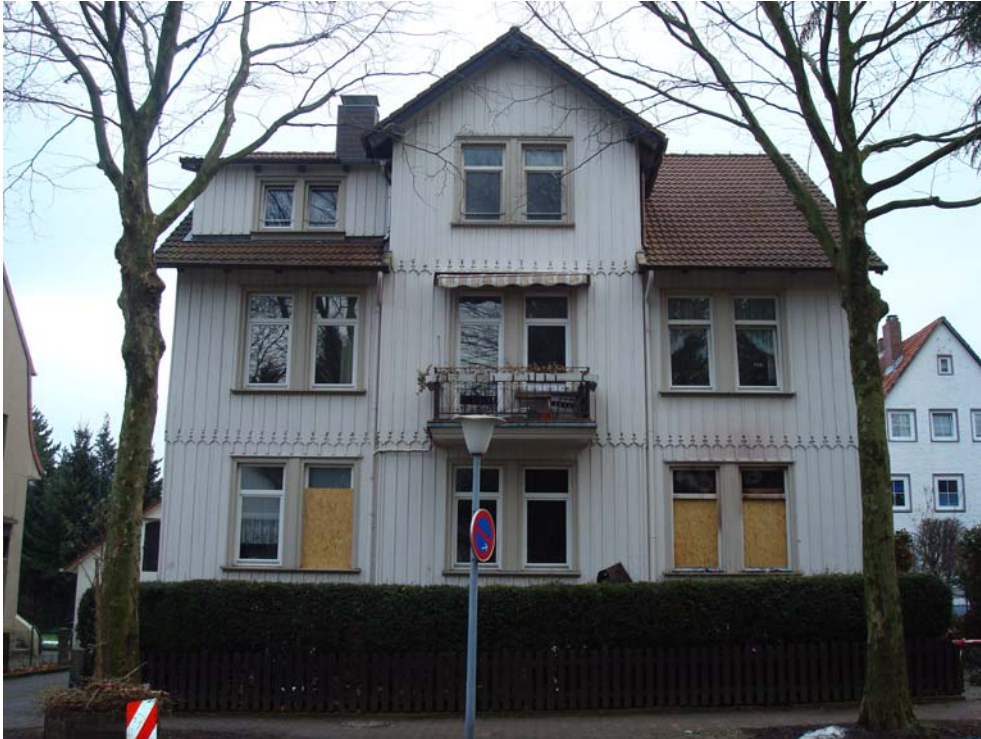
**Das Gebäude am Tag nach dem Brand. Die unteren Fenster wurden durch eine Fachfirma gesichert. Oben links die beiden Fenster gehören zum Kinderzimmer, in denen die beiden Kinder angetroffen wurden. (Foto: Einsatzdokumentation FF Bad Harzburg).**

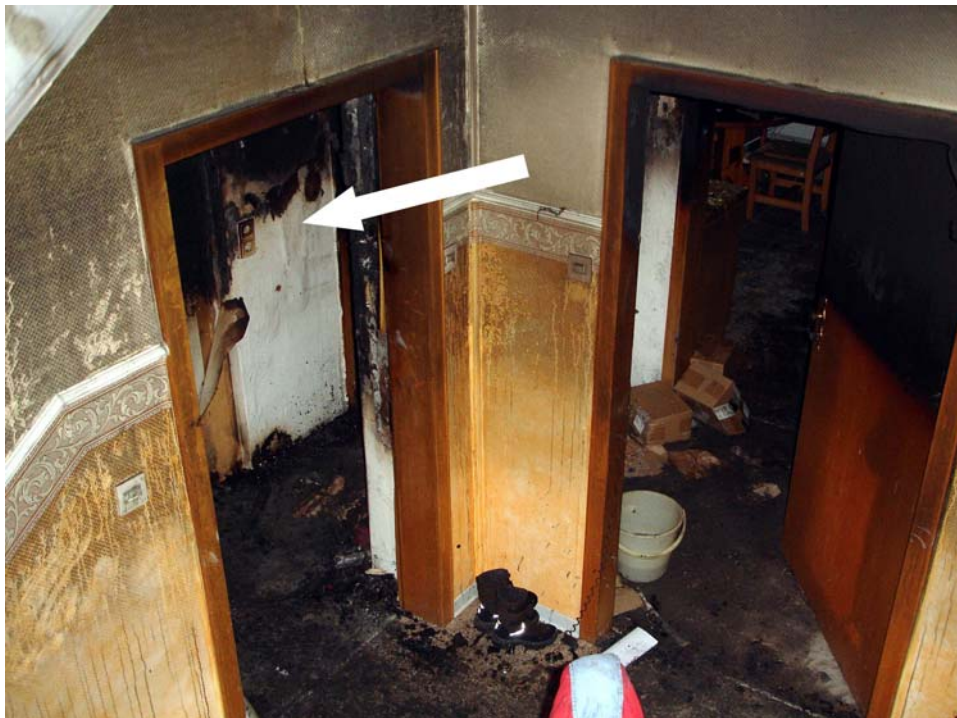
**Der weiße Pfeil markiert die Wohnungstür im Erdgeschoss, in welche der mobile Rauchverschluss eingebaut war. Beide Wohnungstüren waren geschlossen. (Foto: Einsatzdokumentation FF Bad Harzburg).**
