# Freiwillige Feuerwehr Bad Harzburg

# Abschlussbericht

## Gebäudefeuer Bismarckstraße 35

in Bad Harzburg am 14. Januar 2009

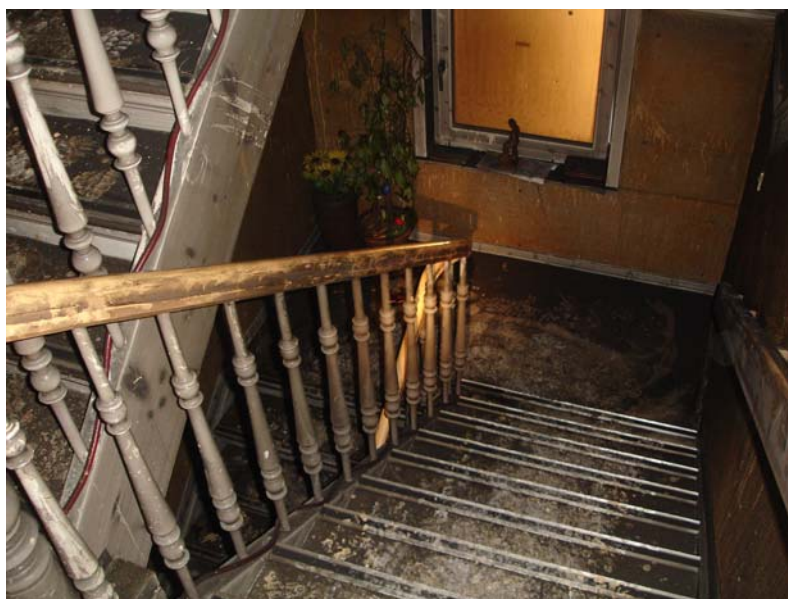
**Der Treppenraum in Höhe des 1. Obergeschosses. (Foto: Einsatzdokumentation**

**FF Bad Harzburg).**

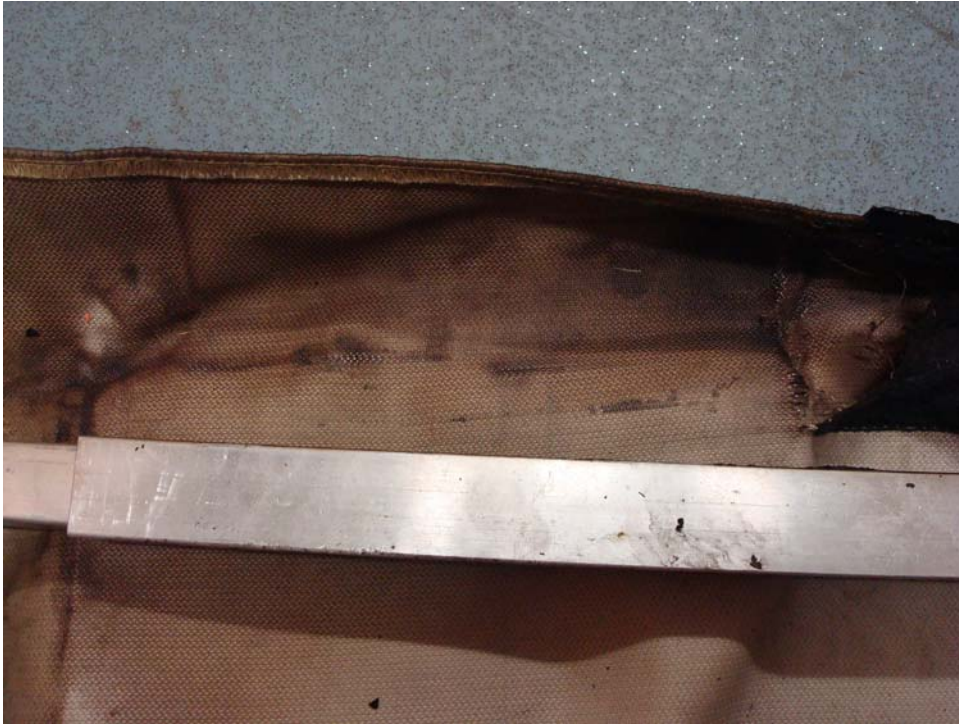
**Detailaufnahme vom Rauchverschluss**

entledigten. Zu diesem Zeitpunkt „brannte“ der mobile Rauchverschluss durch starke Flammeinwirkung im oberen Bereich durch. Schlagartig drang jetzt der Brandrauch massiv in den Treppenraum ein und heizte diesen sehr stark auf. Der Angriffstrupp 60-16 hatte zum Auffindzeitpunkt der beiden Kinder noch einige Dezimeter Sichtweite gehabt, diese wurde ihm aber jetzt gänzlich entzogen und die obere Wohnung füllte sich sehr schnell mit heißen Brandgasen, die anschließend deutlich sichtbar aus den Wohnungsfenstern austraten. Es war jetzt nur noch eine Frage der Zeit, wann es zu einer Durchzündung des gesamten Treppenraumes und der Obergeschosse kommen konnte.
